# 炭都のシンボル 次の世紀へ

## 二本煙突修復工事完了

今年建造100年を迎えた「二本煙突」の修復が、4月28日に完了しました。

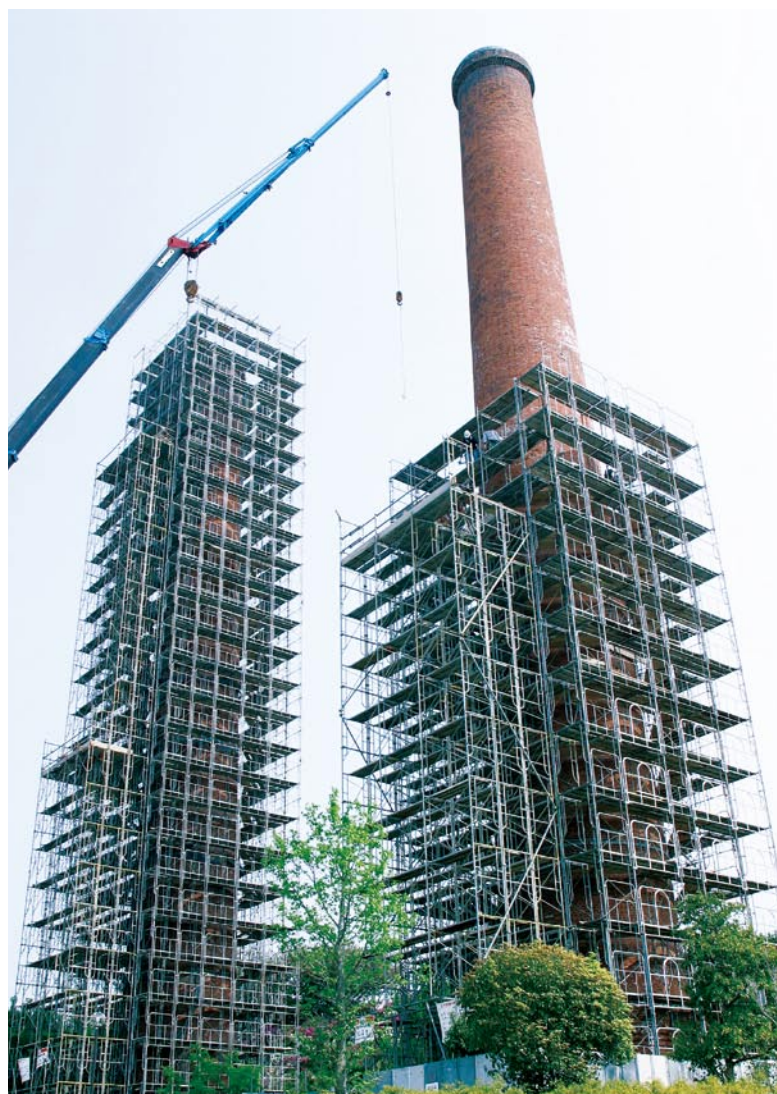
▲足場が撤去され姿を現す二本煙突。その後足場の撤去を終え、5月13日に竣工式が行われた。

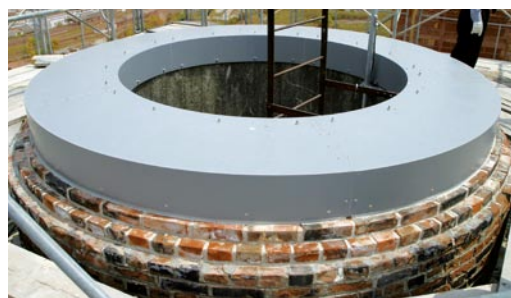
▲修復後の煙突頭頂部。劣化の原因となった雨水の浸入を防ぐため、ステンレス製の覆いを設置

主な原因は、風雨による表面の劣化と、頭頂部から浸入した雨水に起因するレンガの剥離。頭頂部の緩んだ目地から侵入した雨水が、煙突内部を伝って中央付近で表面に染み出し、レンガを凍結破壊していたことが判明しました。

頭頂部に、ステンレス製の覆いを設置し、傷んだレンガは将来剥落する恐れがあるものを含め約1200枚を交換。あわせて約4割の目地を補修しました。おおむね30年毎のメンテナンスを必要としますが、今回の補修は、今後100年の保存を可能にするもの。雄大にそびえるその姿が、次の世紀に伝えられることとなります。

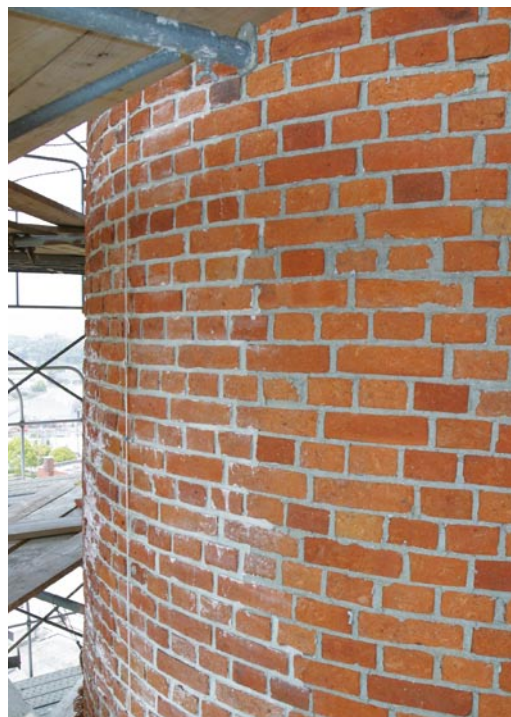
▲修復後の煙突表面（地上約30m）。レンガを入れ替え、目地を修復した（中央から左）。

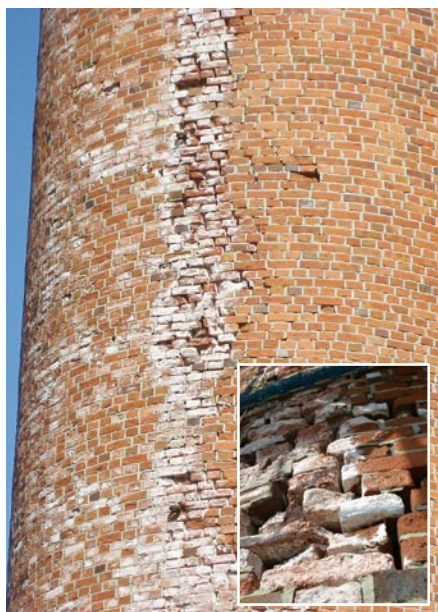
昨年4月ごろ、表面レンガの剥落が見つかった二本煙突。その後、市の調査で両煙突の南側表面高さ20〜40mに、幅約1mにわたるレンガの剥離と目地の損傷が確認されていました。

▲修復前の煙突南側表面。目地が消失し、レンガの剥離が起きている。

市では、9月から工法調査をはじめ、2月から工事を進めてきました。主な補修内容は、頭頂部の雨水侵入防止、剥落したレンガの入れ替え、損傷した目地の補修。
