工事監査結果報告

令和元年度工事監査結果報告書の提出について

工事技術調査報告書

Ⅲ-1 田川伊田駅前広場整備工事（その2）

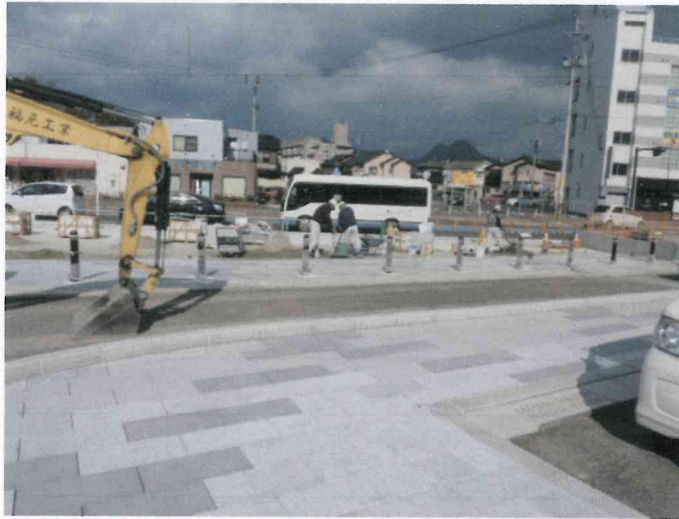
作業状況

工事現場は、作業員3人で歩道の御影石を敷設しているのみであり、重機等を利用した作業は行っていない。

請負者（株式会社大場組の現場代理人）に対して協議会の議事録と巡視記録簿の提示をもとめたが、記録簿はなく、協議会の設置や現場内の安全巡視も実施していないとのことであった。労働安全衛生法第30条第1項に協議組織の設置および運営を行うこと、作業間の連絡および調整を行うこと、作業場所を巡視すること等となっている。

請負者（株式会社大場組の現場代理人）に対して協議会の議事録と巡視記録簿の提示をもとめた
が、記録簿はなく、協議会の設置や現場内の安全巡視も実施していないとのことであった。労働安
全衛生法第 30 条第 1 項に協議組織の設置および運営を行うこと、作業間の連絡および調整を行う
こと、作業場所を巡視すること等となっている。

安全管理については、施工業者の安全意識が不足している。労働安全衛生法及び労働安全衛生規
則を理解し、安全計画全般について、見直す必要がある。監理監督者としての立場より、安全管理
については、施工業者への指導を助言する。

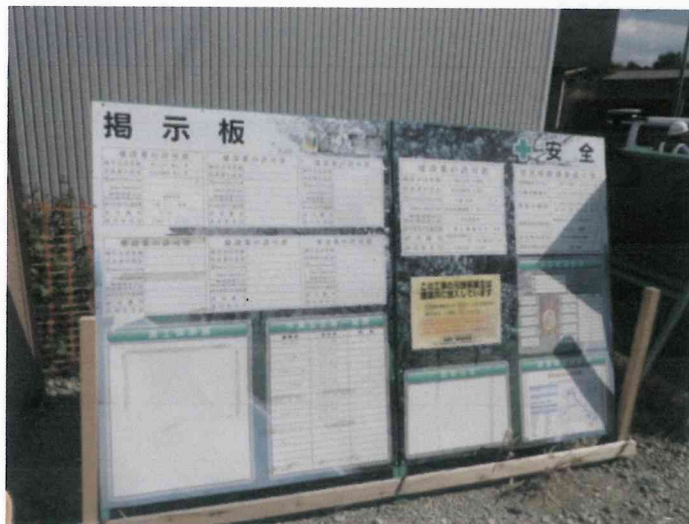
掲示物

現場の掲示物（建設業許可票、労災関係成立票、建設業退職金共済制度適用事業主工事現場標識（以下「建退共加入者証」という）、施工体系図、緊急連絡表、作業員の資格者名、危険予知活動表）は、現場内に掲示してあったが、立入禁止措置が取られていた。「建設業許可票」は公衆の見やすい場所（建設業法第40条）に掲示するように定められている。

「建設業許可票」は、現場内ではなく公衆の見やすい場所（建設業法第 40 条）に掲示するよう
に施工業者への指導を助言する。

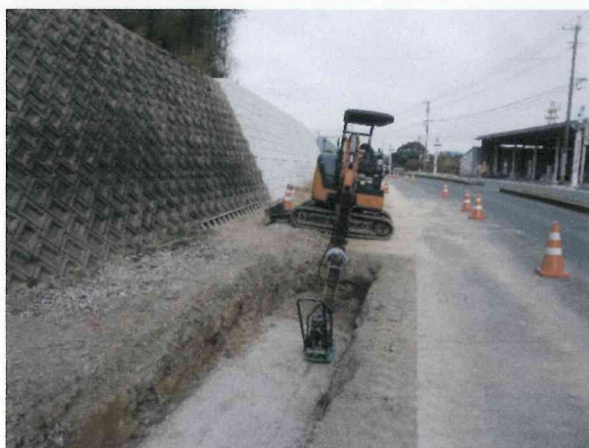
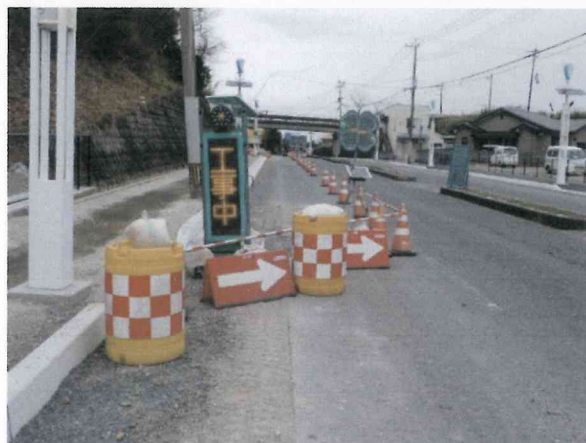
現場状況

工事現場は、作業員1人で側溝の基礎砕石の作業をしているのみであり、重機等を利用した作業は行っていない。

交通規制用のクッションドラムは、中に重し（水袋等）がなかった。正しい使い方をしないと、第三者車両の衝突や接触の際の衝撃を緩和・吸収するという機能を発揮できない。また、看板は転倒

防止のための重りを置いていなかった。

交通規制用のクッションドラムは、ドラム内に重し(水袋等)が無かった。正しい使い方をしないと、第三者車両の衝突や接触の際の衝撃を緩和・吸収するという機能を発揮できない。また、看板は転倒防止のための重りを置いていなかったため、風で倒れて第三者災害に繋がる恐れがある。

安全管理については、施工業者の安全意識が不足している。労働安全衛生法及び労働安全衛生規則を理解し、安全計画全般について、見直す必要がある。監理監督者としての立場より、安全管理については、施工業者への指導を助言する。

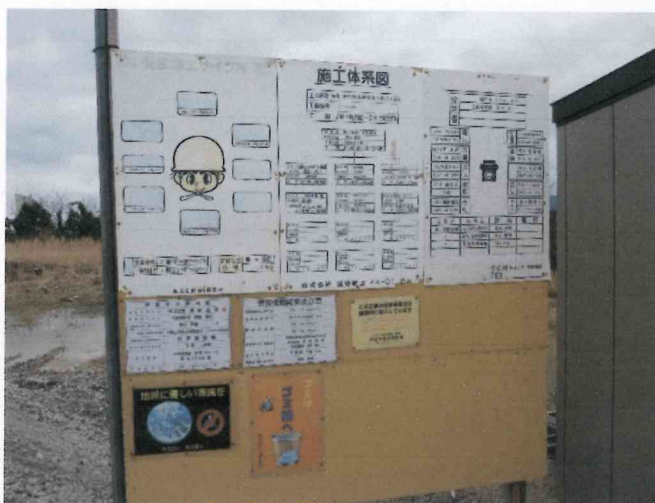
掲示物

現場の掲示物〔建設業許可票、労災関係成立票、建設業退職金共済制度適用事業主工事現場標識（以下「建退共加入者証」という。）、施工体系図、緊急連絡表等〕は、詰所横で一般の人が通る場所ではないところに掲示してあった。また、その日の危険予知（KY）活動は掲示していなかった。

「建設業許可票」については、公衆の見やすい場所（建設業法第40条）に掲示するように定められている。

その日の危険予知(KY)活動は掲示することと、「建設業許可票」は、詰所横ではなく公衆の見やすい場所(建設業法第 40 条)に掲示するように施工業者への指導を助言する。
